## 6. 생산부문 자주보전

## / 6-2 STEP 활동사례

### ○ 성형6호 불합리 LIST

| PM분석테마 | 5호 형타기 패임불량 감소 | 진행POINT | 가공 점도상 개선부위 요인을 확실히 한다 |

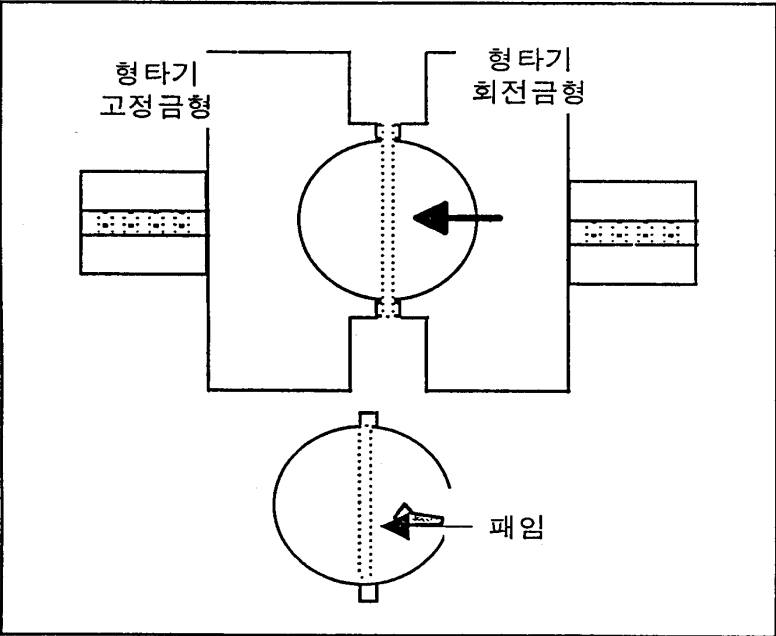
| <div>패임불량 의 정의</div> <p>금형 냉각 조건(과,저 냉각)및 비누 조각등의 유입으로 금형에 성형된 알비누의 표면에 패임현상이나 비누 조각 일부가 떨어져 나가는 현상.</p> <div>가공점도</div> | | <div>4M 조건</div> <div>패임불량 발생요인</div> <ul style="list-style-type: none"> <li>금형 온도 — 금형 냉각 조건의 변화</li> <li>트리마 변화 — 트리마의 위치 변화</li> <li>비누 물성 — 비누의 물성차이 발생</li> <li>인입 콘베어 — 인입콘베어 진입조건 변화</li> </ul> | |
